Município:	Araçai	Data: 31 de dezembro de 2024
Prefeito:	Márcio Gonzaga Dias Oliveira	Responsável pela Secretaria de Cultura: Marília Rosele Faria de Paula

7. FICHAS DE INVENTÁRIO ATUALIZADAS

FICHA 01-EAU: PONTILHÃO FERROVIÁRIO

INVENTÁRIO DE PROTEÇÃO DO
PATRIMÔNIO CULTURAL

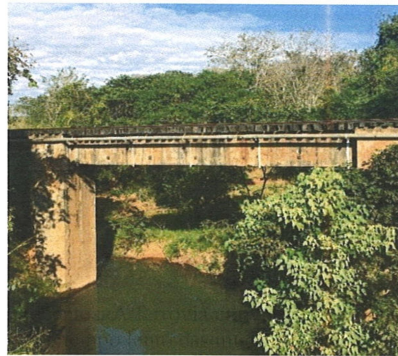
Vista geral do Pontilhão.

O Pontilhão apresenta estado regular de conservação, devido há alguns danos identificados desde o último inventário. Alguns danos persistem como o desgaste natural dos materiais, o ato de vandalismo como pichações e perda de fragmentos. O entorno apresenta vegetação em crescimento desordenado.

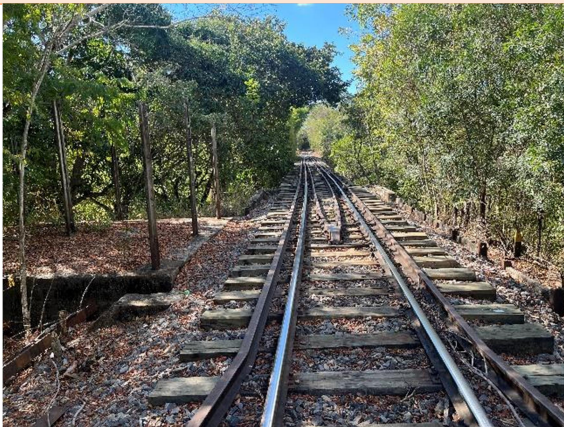
Foto 1: Vista para a tabuleira do pontilhão com trilhos metálicos e dormentes de madeira. Edilson Borges, junho de 2024.

O estado de conservação do pontilhão ferroviário em Araçáí mostra sinais de deterioração em várias partes da estrutura. As superfícies de concreto exibem manchas de umidade, em razão de estarem exposta à ação de intempéries. As peças de dormentes de madeira estão sujeitas a ressecamentos, com algumas áreas isoladas apresentando sinais de apodrecimento, indicando uma necessidade de substituição ou reparo. Os trilhos exibem pontos de oxidação, o que pode comprometer sua integridade estrutural e operacional ao longo do tempo, demandando manutenção para garantir sua segurança e eficiência. Além disso, o crescimento de vegetação nas áreas adjacentes à estrutura pode representar um desafio adicional, pois pode aumentar o risco de danos à infraestrutura e dificultar o acesso para fins de inspeção e manutenção. Em suma, é evidente que o pontilhão ferroviário requer atenção e intervenções para preservar sua funcionalidade e segurança a longo prazo.

Para conservar o pontilhão ferroviário em Araçáí, é crucial implementar uma série de medidas. Inicialmente, reparos estruturais devem ser realizados para corrigir áreas afetadas por umidade no concreto, incluindo vedação de juntas e reparação de fissuras. Os dormentes de madeira danificados devem ser substituídos e tratados com produtos preservativos, enquanto os trilhos devem ser regularmente inspecionados e tratados para prevenir a corrosão. Além disso, é essencial controlar o crescimento da vegetação ao redor da estrutura e melhorar a drenagem para evitar acúmulos de água. Um programa de monitoramento periódico também deve ser estabelecido para identificar precocemente quaisquer sinais de deterioração e tomar medidas corretivas. Essas medidas combinadas são essenciais para garantir a preservação a longo prazo do pontilhão ferroviário e manter sua segurança e funcionalidade.

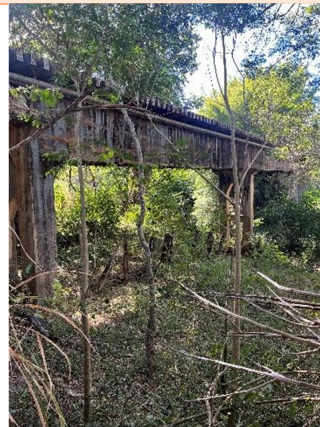
Foto 2: Elevação do pontilhão ferroviário em estrutura de concreto. Edilson Borges, junho de 2024.

umidade nas superfícies de concreto podem causar corrosão nas armaduras de reforço e comprometer a estrutura, o que demanda avaliação e monitoramento de suas condições físicas. Além disso, os dormentes de madeira estão propensos a ressecamento e apodrecimento devido à exposição ao tempo e à umidade, enquanto os trilhos exibem pontos de oxidação, resultado da corrosão causada pela exposição ao ar e à umidade. O crescimento de vegetação nas áreas próximas à estrutura pode agravar esses problemas, contribuindo para a deterioração do concreto e facilitando a penetração de raízes nas fissuras, o que pode comprometer ainda mais a integridade do pontilhão. Esses fatores combinados representam desafios significativos para a conservação e manutenção adequadas do pontilhão ferroviário, exigindo intervenções para garantir sua segurança e funcionalidade a longo prazo.

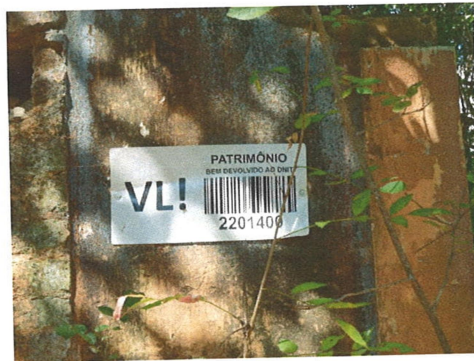
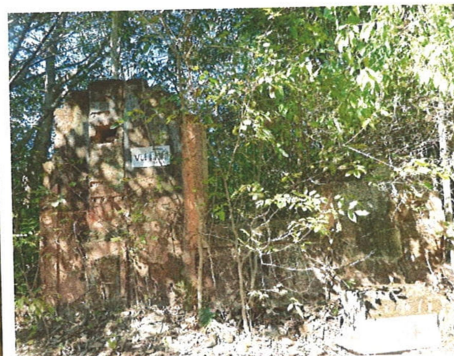
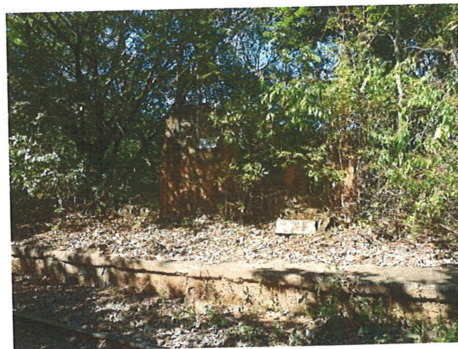
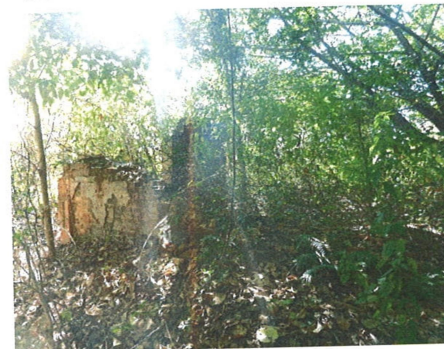
Vista frontal da Ruína

O estado de conservação da ruína é péssimo. Desde a remoção da sua cobertura o bem sofreu uma degradação acelerada. O pouco que restou está tomado pela vegetação circundante.

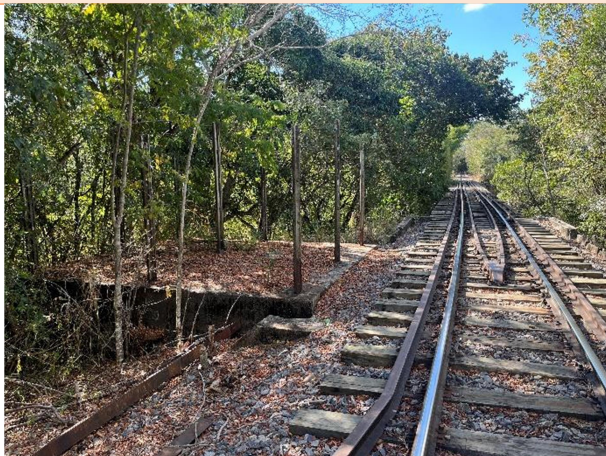
Foto 1: Ruínas da estação ferroviária do distrito de Carvalho de Almeida, onde subsistem apenas os pilares em estacas metálicas. Edilson Borges, junho de 2024.

A análise do estado de conservação da antiga parada ferroviária no distrito de Carvalho de Almeida revela um cenário de considerável deterioração. Do que já foi um marco vibrante de transporte e conexão, agora restam apenas os vestígios do embasamento original e quatro pilares metálicos. Estes últimos, embora ainda de pé, exibem sinais claros de corrosão e enfraquecimento estrutural devido à exposição prolongada aos elementos ambientais. Além disso, observa-se um significativo crescimento de vegetação que toma as estruturas remanescentes, evidenciando o abandono e a falta de manutenção ao longo do tempo. A invasão vegetal não apenas compromete a integridade física das estruturas, mas também dificulta qualquer tentativa de restauração ou preservação.

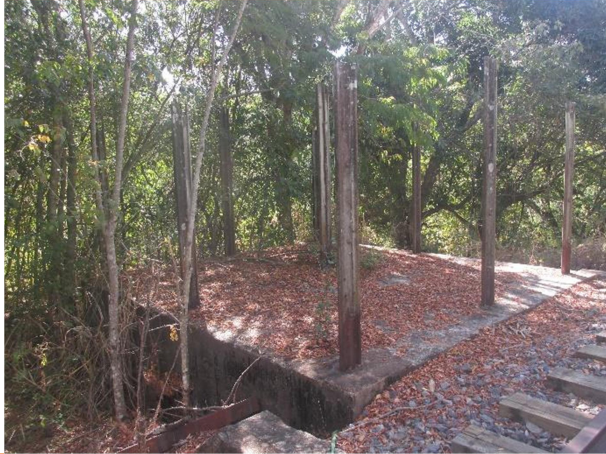
Foto 3: Vista geral para o piso e os pilares metálicos oxidados da antiga estação ferroviária. Edilson Borges, junho de 2024.

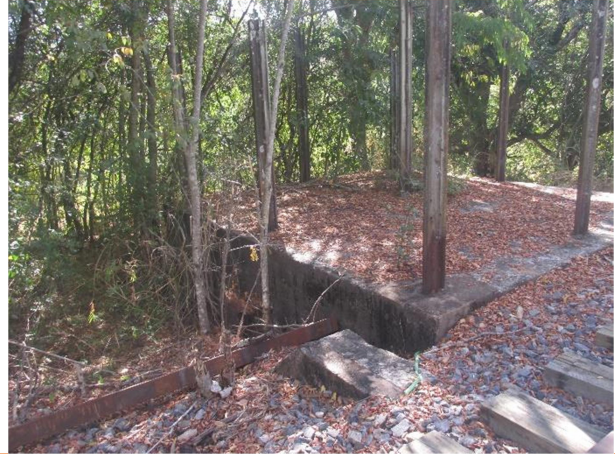
Foto 4: Crescimento de vegetação nas imediações dos remanescentes arquitetônicos da parada. Edilson Borges, junho de 2024.

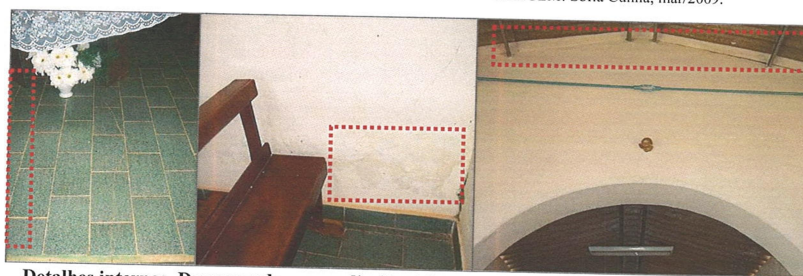
Detalhes internos. Da esquerda para a direita: trincas no piso cerâmico, manchas de umidade na base da parede e rachaduras no encontro do arco cruzeiro com a cobertura.

Os elementos que compõem o imóvel aparentam, de um modo geral, condições regulares de preservação. No entanto, algumas patologias foram constatadas, como rachaduras no piso cerâmico, com destaque para uma central que se estende de um trecho da nave até o altar. Com relação às paredes, foram identificados estufamento, desprendimento e trincas no reboco, manchas de umidade - principalmente na base das fachadas, na plataforma sobre a qual a Capela está instalada e no frontão -, além de trincas e desprendimento de fragmentos da alvenaria - em especial no encontro das vedações com a cobertura. Foram observados, ainda danos, pontuais, como vidro quebrado em uma das janelas na face lateral esquerda e presença de casa de marimbondos na portada frontal e em outras áreas das paredes externas.

- As telhas devem ser inspecionadas constantemente, a fim de evitar goteiras e infiltrações, principalmente nos períodos chuvosos;

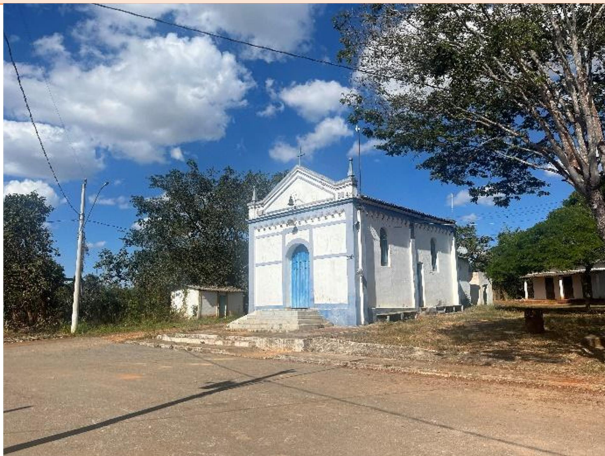
Foto 1: Edificação da Capela de Nossa Senhora do Rosário. Edilson Borges, junho de 2024.

Apesar do bom estado geral da estrutura da Capela de Nossa Senhora do Rosário, observaram-se alguns danos que requerem atenção. Nas fachadas, há uma deterioração generalizada da pintura, acompanhada pelo crescimento descontrolado de vegetação nos canteiros ao redor do edifício. Uma trinca no frontão também foi identificada, enquanto a presença de fiação desordenada compromete a estética das fachadas. Além disso, a instalação de uma antena impacta negativamente a frontaria da capela. Manchas de umidade ascendente, especialmente nos embasamentos das fachadas laterais, foram observadas. No interior da capela, os elementos construtivos estão em melhores condições, porém, é necessária a higienização das imagens sacras e a adequação das fiações elétricas. Esses aspectos demandam medidas de conservação e manutenção para preservar a integridade e a beleza deste importante patrimônio histórico e religioso.

Para conservar a Capela de Nossa Senhora do Rosário, são necessárias diversas medidas que visam mitigar os danos observados e garantir sua preservação a longo prazo. Primeiramente, é fundamental realizar um processo de restauração da pintura das fachadas, removendo as camadas deterioradas e aplicando um novo revestimento protetor. O controle do crescimento da vegetação nos canteiros ao redor da capela também é essencial, podendo ser feito por meio de podas regulares e instalação de sistemas de drenagem adequados. Para reparar a trinca no frontão, é necessário um diagnóstico estrutural detalhado seguido por intervenções de reforço e reparo, se necessário. A organização e ocultação da fiação elétrica nas fachadas devem ser priorizadas, assim como a remoção da antena que impacta negativamente a frontaria. Medidas para prevenir a umidade ascendente, como a aplicação de revestimentos impermeabilizantes nos embasamentos das fachadas laterais, também são recomendadas. No interior da capela, a higienização das imagens sacras deve ser realizada por profissionais especializados, e a adequação das fiações elétricas deve seguir as normas de segurança vigentes. Essas medidas combinadas contribuirão para a conservação e preservação deste importante patrimônio histórico e religioso.

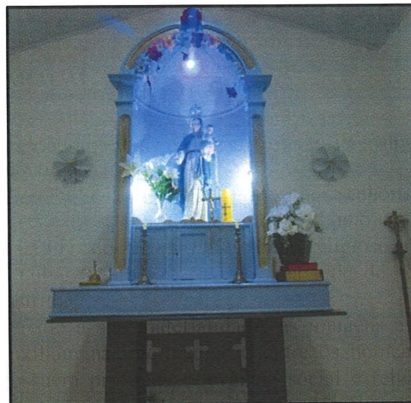
Retábulo-Mor.

O retábulo da Capela de Nossa Senhora do Rosário foi pintado recentemente e não apresenta significativos danos ao seu estado de conservação. Porém, observa-se que a peça tem sofrido com a presença de cupins, na parte de trás na extremidade inferior.

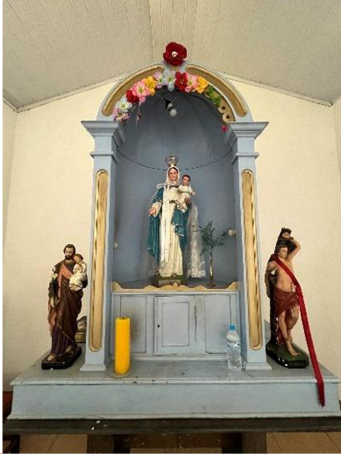
Foto 3: Vista geral do retábulo-mor. Edilson Borges, junho de 2024.

O retábulo-mor da Capela de Nossa Senhora do Rosário apresenta um bom estado geral de conservação, porém, foram observados alguns pontos de preocupação. Destaca-se o destacamento de pintura em alguns trechos, especialmente na estrutura de suporte do elemento, o que sugere a necessidade de intervenção para restauração e preservação da integridade estética da peça. Além disso, há uma improvisação na fiação e na luminária instalada sobre a imagem de Nossa Senhora do Rosário, o que não apenas compromete a estética do retábulo, mas também representa um risco de danos às obras de arte sacra presentes no interior da capela. Esses aspectos exigem medidas específicas de conservação e restauração para garantir a manutenção adequada do retábulo-mor como parte essencial do patrimônio histórico e religioso da capela.
