Município:	Araçai	Data: 31 de dezembro de 2024
Prefeito:	Márcio Gonzaga Dias Oliveira	Responsável pela Secretaria de Cultura: Marília Rosele Faria de Paula

7. FICHAS DE INVENTÁRIO ATUALIZADAS

FICHA 01-EAU: PONTILHÃO FERROVIÁRIO

INVENTÁRIO DE PROTEÇÃO DO
PATRIMÔNIO CULTURAL

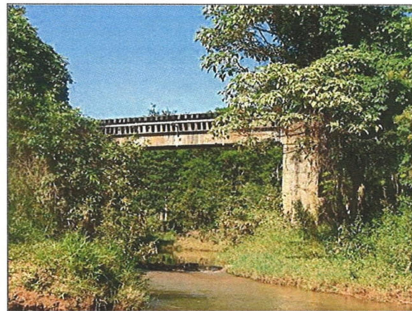
Vista geral do pontilhão e seu entorno.
IMAGEM: Sofia Cunha, mar/2009.

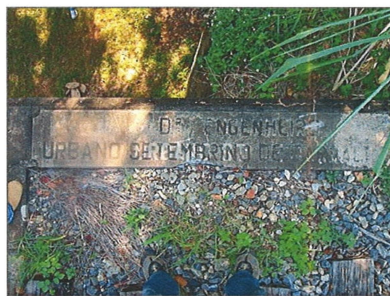
Detalhe da placa com o nome do responsável pela construção do pontilhão: Dr. Engenheiro Urbano Setembrino de Carvalho.
IMAGEM: Sofia Cunha, mar/2009.

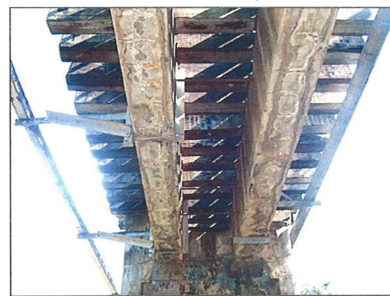
Vista inferior dos trilhos.
IMAGEM: Sofia Cunha, mar/2009.

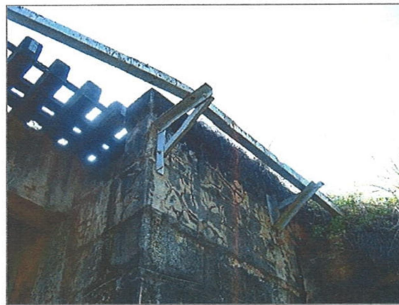
Detalhe da estrutura metálica na lateral em que não existe o duto com fiação.

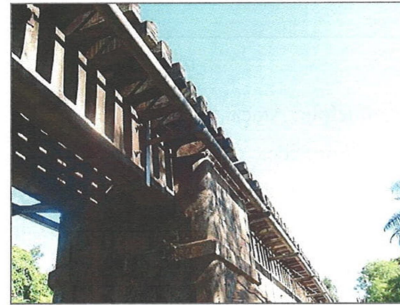
Detalhe da extremidade do pontilhão no qual está presente o duto metálico.

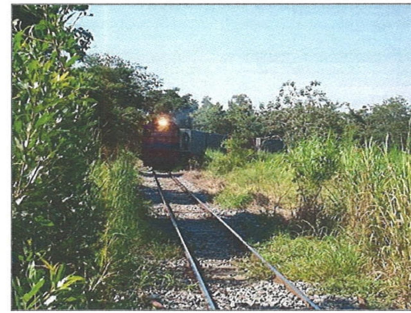
Registro da passagem do trem sobre o Pontilhão.

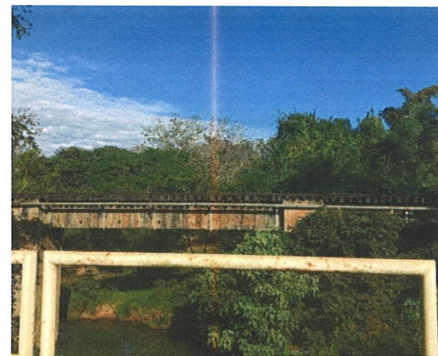
Vista frontal do Pontilhão.

O Pontilhão apresenta estado regular de conservação, devido há alguns danos identificados desde o último inventário. Alguns danos persistem como o desgaste natural dos materiais, o ato de vandalismo como pichações e perda de fragmentos. O entorno apresenta vegetação em crescimento desordenado.

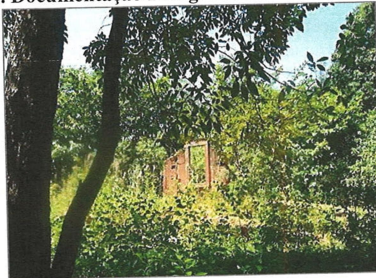
Vista frontal da ruína.
IMAGEM: Sofia Cunha, mar/2009.

O imóvel encontra-se em péssimo estado de conservação, com ruína quase total dos seus elementos compositivos. Toda a madeira da estrutura da edificação e do telhado foi removida para ser vendida. Em relação aos itens da edificação ainda preservados, observam-se o desprendimento da pintura e do reboco, marcações no revestimento devido a atos de vandalismo e presença de lodo. Nas plataformas e nas rampas laterais, os danos referem-se à existência de trincas e rachaduras, onde tem se desenvolvido vegetação, além de fragmentos da alvenaria da estação abandonados no local.

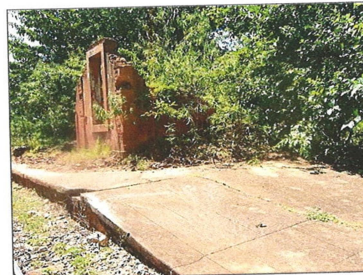
Vista lateral esquerda da ruína da Estação, juntamente com a antiga plataforma de embarque e desembarque.
IMAGEM: Sofia Cunha, mar/2009.

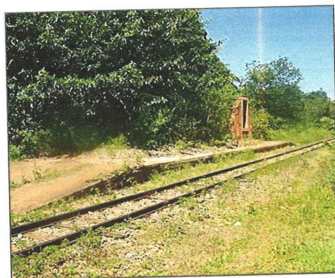
Vista lateral direita da ruína da Estação, juntamente com a antiga plataforma de embarque e desembarque e os trilhos do trem.
IMAGEM: Sofia Cunha, mar/2009.

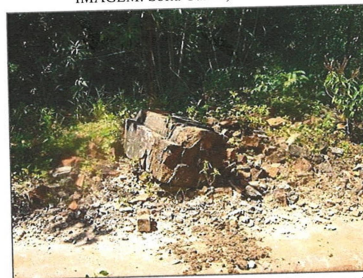
Detalhe de parte da alvenaria pertencente à antiga Estação Ferroviária, abandonada próxima à ruína.
IMAGEM: Sofia Cunha, mar/2009.

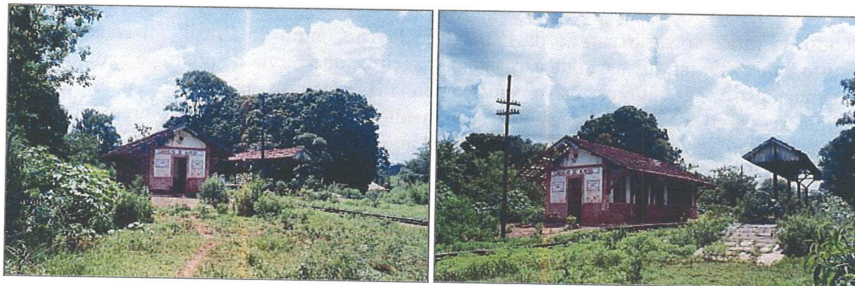
Vistas da Estação Ferroviária por volta do ano 2000.

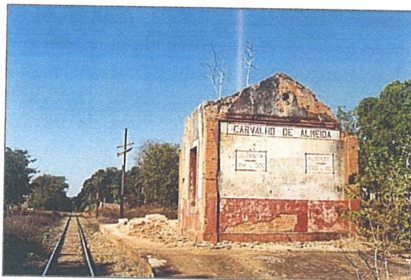
Vista lateral esquerda da Estação Ferroviária em 2003, já em processo de arruinamento.

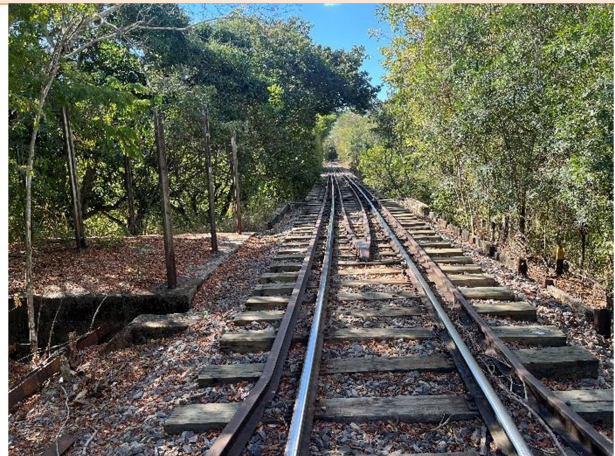
Foto 2: Vista para o tabuleiro do pontilhão ferroviário, nas imediações das ruínas da antiga estação. Edilson Borges, junho de 2024.

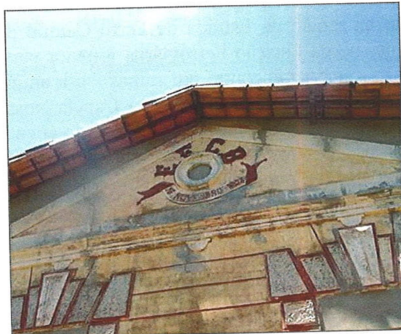
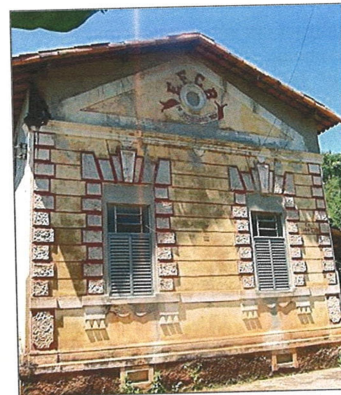
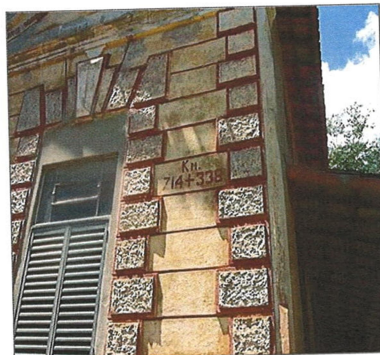
Acima à esquerda, detalhe das inscrições "EFCB" - Estrada de Ferro Central do Brasil - no frontão; Acima à direita. Vista geral da fachada frontal ainda preservada da edificação original; Ao lado, detalhe das inscrições "Km 714+338" em uma das extremidades.

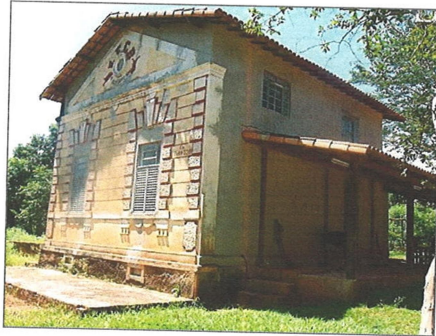
Fachada frontal original, ainda preservada, juntamente com a face lateral esquerda da nova edificação, construída em período recente.

Tomando-se como base os aspectos externos da edificação - uma vez que não foi possível percorrê-la internamente -, esta se encontra, de um modo geral, em estado regular de conservação. Em relação à fachada frontal, os danos referem-se principalmente ao desbotamento e desgaste da pintura, às sujidades aderidas à superfície, às manchas de umidade no embasamento e às marcas de cimento em vários trechos. O restante da edificação, por sua vez, por ter sido construído em período recente, não apresenta problemas graves em seus elementos. Dentre as avarias verificadas destacam-se as manchas devido à umidade ascendente no embasamento das paredes, os sinais de oxidação nas esquadrias metálicas (ainda sem pintura) e a fiação elétrica aparente junto às fachadas.

- As telhas devem ser inspecionadas constantemente, a fim de evitar goteiras e infiltrações, principalmente nos períodos chuvosos;
- Imunização de todo madeiramento;
- Providenciar tratamento e limpeza de elementos com apodrecimento ou presença de mofo e infestação de cupim;
- Não substituir qualquer elemento de composição e/ou estrutural sem antes a avaliação de um técnico especializado;
- Inspeccionar constantemente as áreas de risco e os ambientes para verificação de curtos e focos de incêndio;
- Não realizar ligações elétricas improvisadas e, quando necessário, consultar um técnico especializado;
- Realizar manutenção periódica das instalações hidráulico-sanitárias;

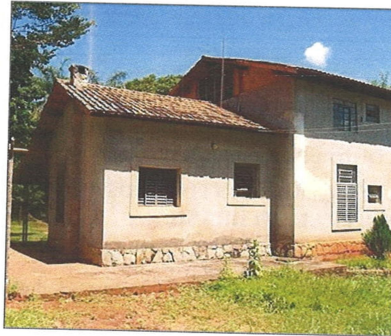
Fachada lateral direita da nova construção.

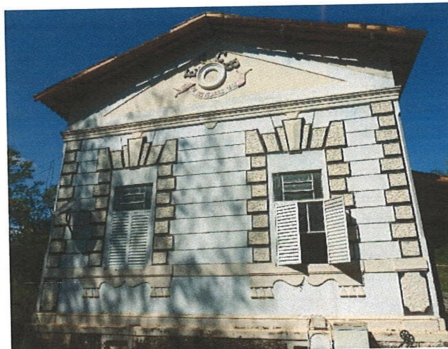
Vista frontal do imóvel.

Apesar do imóvel não apresentar danos nos elementos construtivos, a análise do bem pode ser considerada regular em virtude das descaracterizações realizadas em virtude das últimas intervenções sofridas.

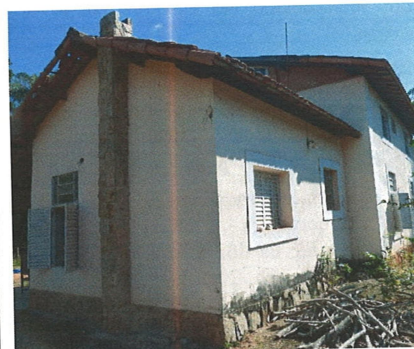
Vista dos fundos do imóvel.

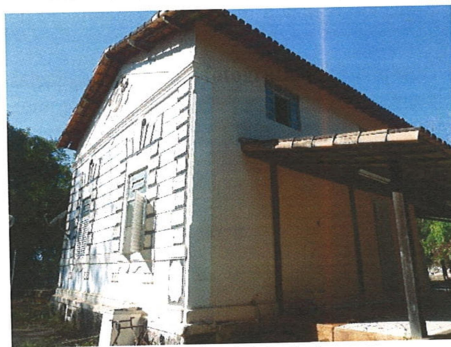
Vista lateral do imóvel.

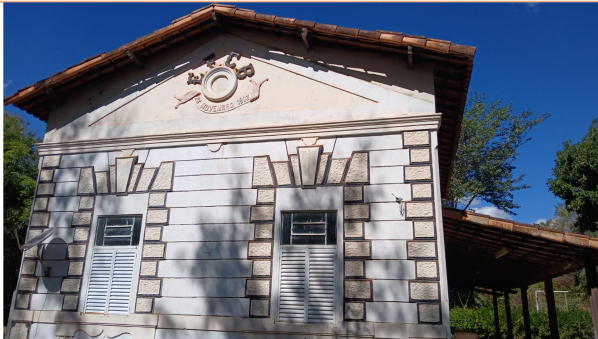
Foto 1: Fachada principal da antiga residência do agente da EFCB. Espaço Memória Cultural, junho de 2024.

Para conservar o imóvel, é essencial implementar medidas de manutenção preventiva e restauração cuidadosa. Isso inclui a realização regular de inspeções para identificar e reparar danos estruturais, a aplicação de revestimentos protetores para mitigar a corrosão e a infiltração de umidade, e a remoção cuidadosa de vegetação invasora para evitar danos adicionais. Além disso, é importante promover a conscientização sobre a importância histórica do imóvel e envolver a comunidade local na sua preservação. Quaisquer intervenções devem ser realizadas por profissionais qualificados em conservação do patrimônio, seguindo princípios éticos e técnicos para garantir a autenticidade e integridade do imóvel ao longo do tempo.

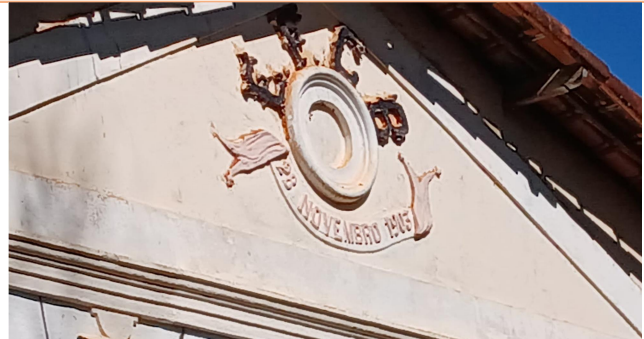
Foto 2: Pormenor do frontão, com óculo e inscrição de "28 de novembro de 1905". Espaço Memória Cultural, junho de 2024.

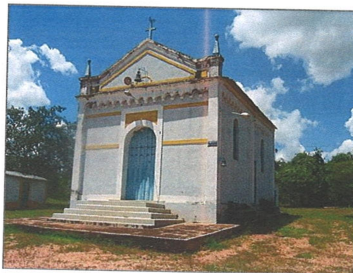
Fachada frontal.

Os elementos que compõem o imóvel aparentam, de um modo geral, condições regulares de preservação. No entanto, algumas patologias foram constatadas, como rachaduras no piso cerâmico, com destaque para uma central que se estende de um trecho da nave até o altar. Com relação às paredes, foram identificados estufamento, desprendimento e trincas no reboco, manchas de umidade - principalmente na base das fachadas, na plataforma sobre a qual a Capela está instalada e no frontão -, além de trincas e desprendimento de fragmentos da alvenaria - em especial no encontro das vedações com a cobertura. Foram observados, ainda danos, pontuais, como vidro quebrado em uma das janelas na face lateral esquerda e presença de casa de marimbondos na portada frontal e em outras áreas das paredes externas.

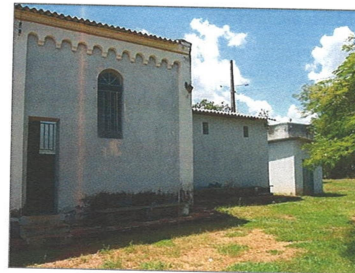
Fachada lateral esquerda.

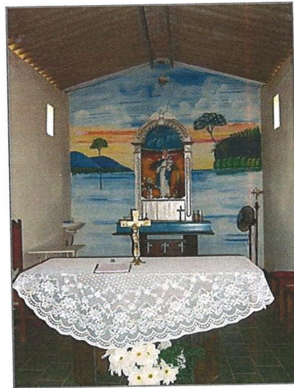
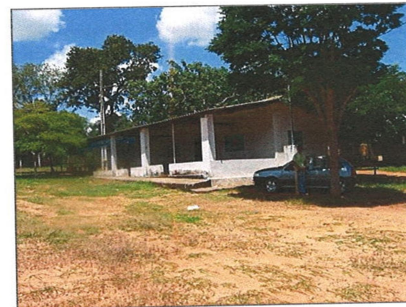
À esquerda, vista frontal do altar-mor.
Acima, vista geral da cantina adjacente à
fachada lateral esquerda da Capela.

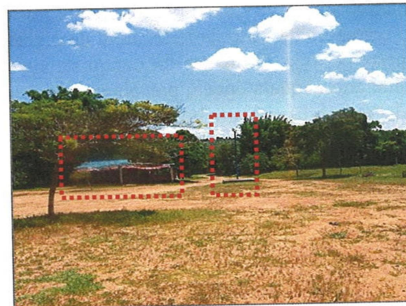
Vista do largo frontal à Capela. Em destaque,
estabelecimento comercial (à esquerda) e o
Cruzeiro (ao centro).

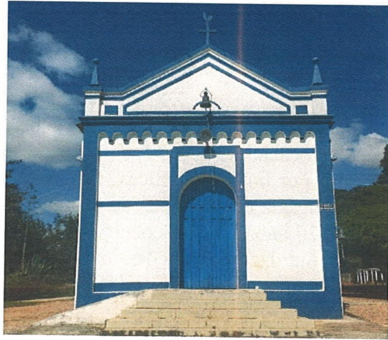
Vista frontal da Capela.

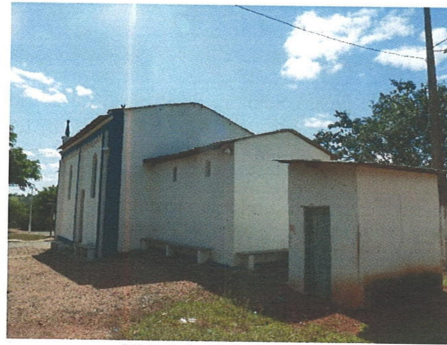
Vista lateral da Capela.

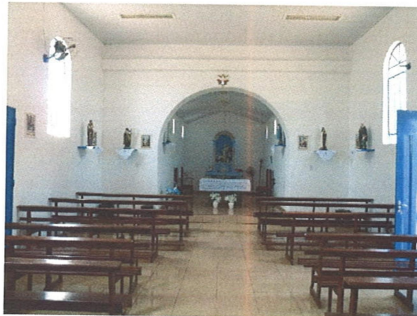
Interior da Capela.

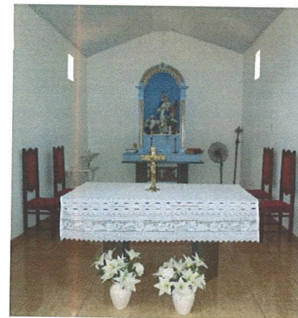
Interior da Capela.

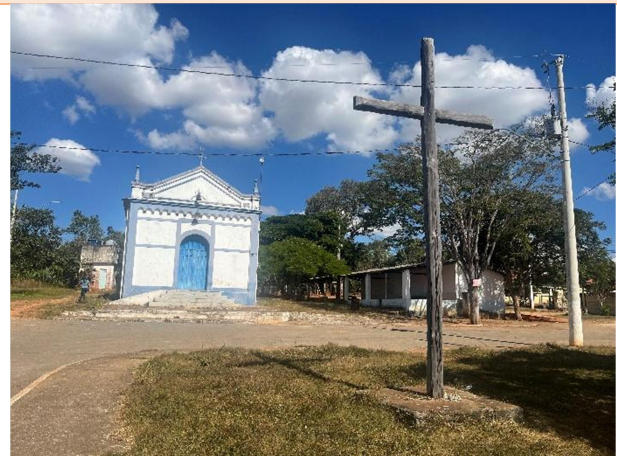
Foto 2: Vista para o Cruzeiro e a Capela de Nossa Senhora do Rosário. Edilson Borges, junho de 2024.

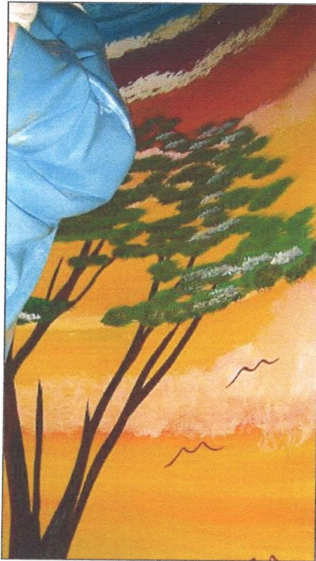
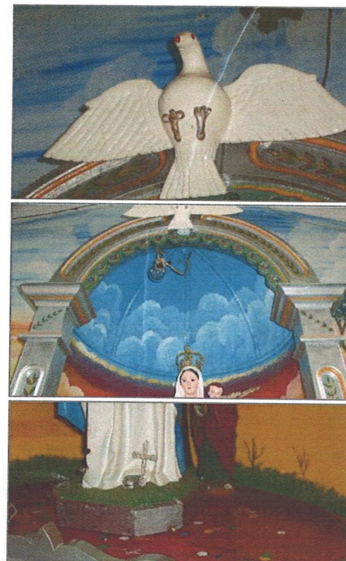
Detalhes do Retábulo-mor.
IMAGEM: Sofia Cunha, mai/2009

Excelente: apresenta-se em estado de conservação considerado excelente. Foram encontradas fissuras superficiais nas peças de madeira, além de leves perdas de partes nos capitéis e na base. O retábulo sofre com o ataque de insetos xilófagos em alguns pontos.

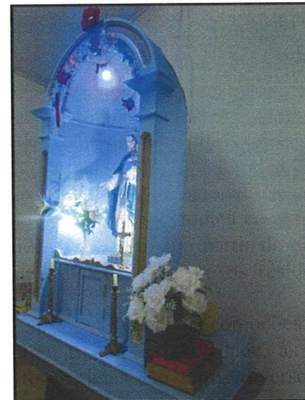
Retábulo-Mor.

O retábulo da Capela de Nossa Senhora do Rosário foi pintado recentemente e não apresenta significativos danos ao seu estado de conservação. Porém, observa-se que a peça tem sofrido com a presença de cupins, na parte de trás na extremidade inferior.

Pode-se enlencar como fatores de degradação da madeira a ação das intempéries, sobretudo a exposição ao calor e à umidade. Ademais, embora o retábulo tenha sido pintado recentemente, nota-se a presença de cupins como agentes biológicos degradantes da madeira.

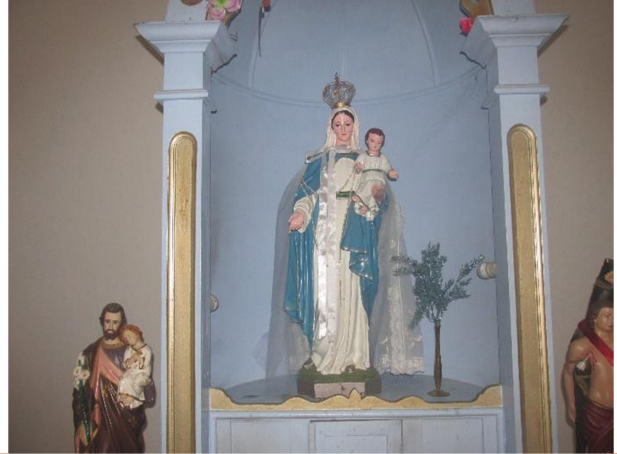
Foto 4: Imagem de N. Sra. do Rosário no retábulo-mor. Edilson Borges, junho de 2024.

O retábulo-mor da Capela de Nossa Senhora do Rosário apresenta um bom estado geral de conservação, porém, foram observados alguns pontos de preocupação. Destaca-se o destacamento de pintura em alguns trechos, especialmente na estrutura de suporte do elemento, o que sugere a necessidade de intervenção para restauração e preservação da integridade estética da peça. Além disso, há uma improvisação na fiação e na luminária instalada sobre a imagem de Nossa Senhora do Rosário, o que não apenas compromete a estética do retábulo, mas também representa um risco de danos às obras de arte sacra presentes no interior da capela. Esses aspectos exigem medidas específicas de conservação e restauração para garantir a manutenção adequada do retábulo-mor como parte essencial do patrimônio histórico e religioso da capela.

Para conservar o retábulo-mor da Capela de Nossa Senhora do Rosário, são necessárias medidas específicas que visam mitigar os fatores de degradação identificados. Primeiramente, é essencial realizar uma intervenção de restauro para corrigir o destacamento da pintura, reparando as áreas danificadas e aplicando técnicas adequadas de fixação. Além disso, é necessário remover a improvisação da fiação e da luminária sobre a imagem sacra, substituindo por instalações elétricas seguras e discretas, que não comprometam a estética nem representem riscos para a obra de arte. Paralelamente, é importante implementar medidas de controle ambiental na capela, como controle de umidade e temperatura, para proteger o retábulo-mor contra danos causados por condições climáticas desfavoráveis. Não há rede de Prevenção e Combate a Incêndio, sistema necessário para garantir a segurança do espaço, junto a outras redes de segurança eletrônica. Por fim, é recomendável estabelecer um plano de manutenção regular, que inclua inspeções periódicas e cuidados preventivos para garantir a preservação contínua do retábulo-mor como parte integrante do patrimônio histórico e religioso da capela.

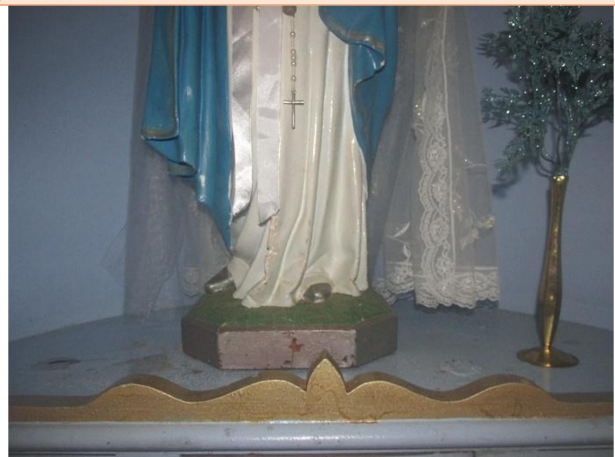
Segundo Alice Fernandes Alves, em entrevista, a imagem de Nossa Senhora do Rosário foi pintada recentemente. Isto posto, a escultura apresenta bom estado de conservação. Porém, a base de madeira apresenta fissuras e desgastes na pintura. A parte da imaginária, esculpida em gesso, revela desgastes e sujidades na pintura na parte inferior, precisamente na borda do vestido. Nesta parte, percebe-se que a imagem encontra-se levemente descasca.

Foto 4: Base e trecho inferior da imaginária. Edilson Borges, junho de 2024.

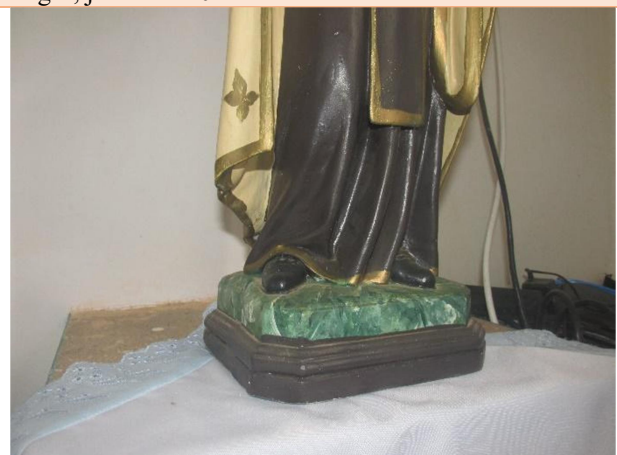
Foto 4: Vista para a base da imagem, onde são notadas fiações desordenadas. Edilson Borges, junho de 2024.

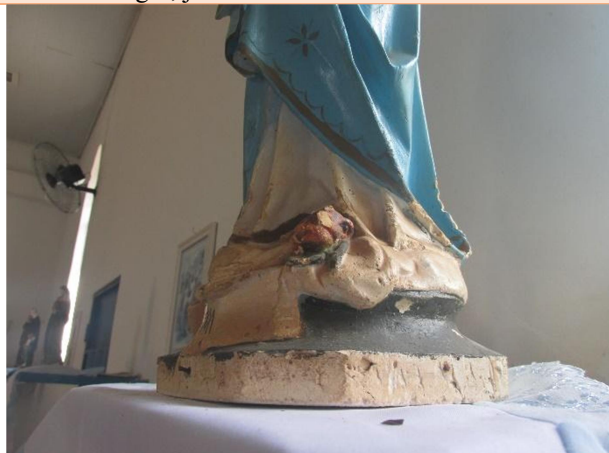
Foto 3: Base da imaginária em gesso, demonstrando fissurações, descamações pictóricas, sujidades e alteração cromática. Edilson Borges, junho de 2024.

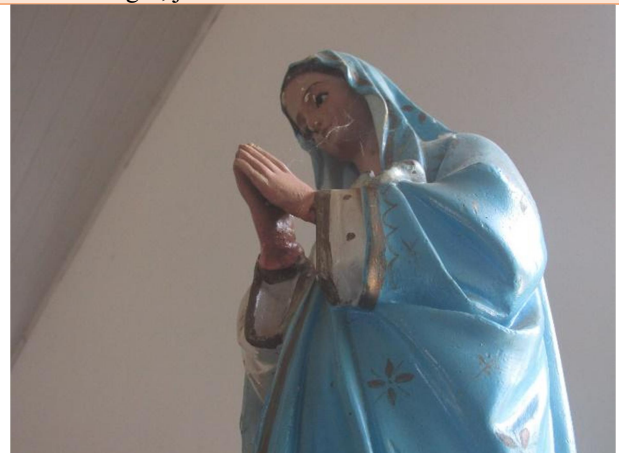
Foto 4: Acúmulo de sujidades e de teia de aranha sobre a imaginária. A peça ainda demonstra trechos com perda da camada pictórica e exposição do substrato em gesso. Edilson Borges, junho de 2024.

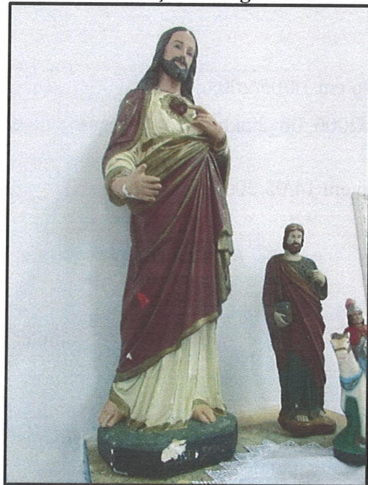
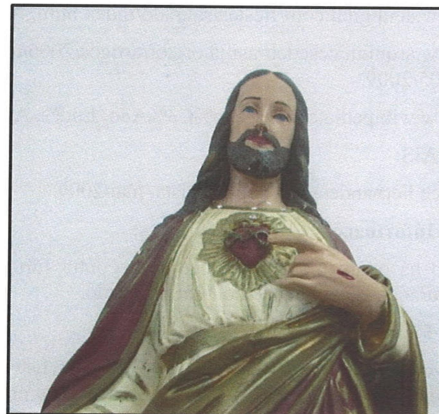
Sagrado Coração de Jesus.
IMAGEM: Bárbara Penido, mai/2019.

Como principais fatores de degradação, destaca-se a ação das intempéries, sobretudo a exposição ao calor e à umidade, poeira e agentes biológicos que causam danos à base de gesso. Em relação a escultura, percebe-se sujidades causadas por poeira e manchas, devido à umidade, e separação do verniz e da pasta e craquelês.

Recomenda-se a higienização da peça com pincéis macios, redondos, finos ou grossos, trinchas largas ou estreitas dependendo de sua dimensão. Sempre ter o cuidado em forrar a mesa de trabalho e observar se o objeto está bem estável para não acontecer acidentes indesejáveis. Contratação de um profissional para restaurar as partes que sofreram danos na imagem do Sagrado Coração de Jesus.

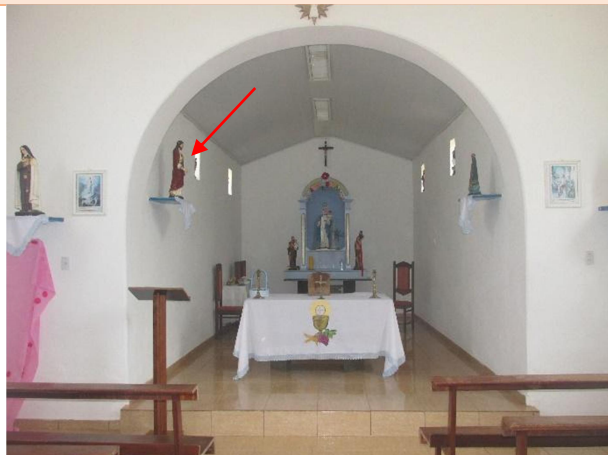
Foto 1: Localização da imagem do Sagrado Coração de Jesus na capela-mor do templo. Edilson Borges, junho de 2024.

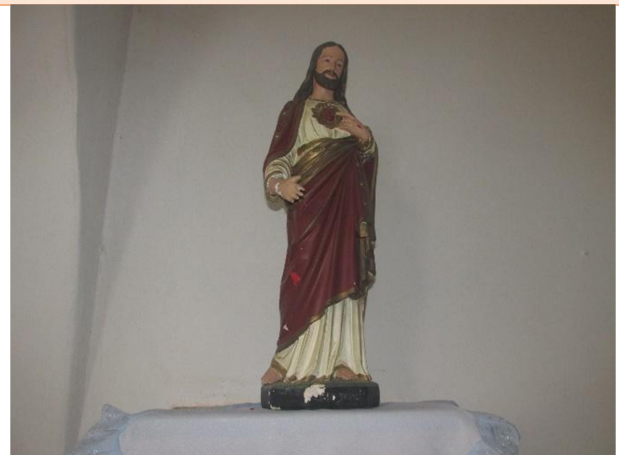
Foto 2: Vista geral para a imagem do Sagrado Coração de Jesus. Edilson Borges, junho de 2024.

O estado de conservação da imagem do Sagrado Coração de Jesus é ruim, evidenciado por várias questões significativas. A peça apresenta perda de camada pictórica em vários trechos, juntamente com uma alteração cromática perceptível, indicando um desgaste considerável ao longo do tempo. Além disso, há um recobrimento de sujidades, principalmente nas dobras do drapeamento da indumentária escultórica, o que compromete a sua aparência e integridade estética. Na base da imagem, observa-se uma perda considerável de pintura, resultando na deterioração da inscrição "S. C. de Jesus" e expondo o substrato em gesso às intempéries, o que pode levar a danos adicionais. Uma situação semelhante ocorre com a mão direita da peça, que sofreu uma parcial mutilação de um dos dedos, impactando na sua representação e simbolismo. Esses problemas destacam a urgência de medidas de conservação para preservar essa importante obra de arte sacra.

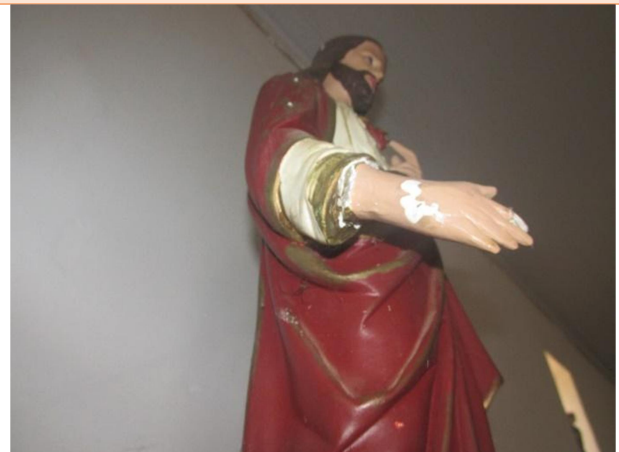
Foto 4: Sujidades em dobras do drapeamento e situação precária da mão direita da imaginária, com perda de carnação de degradação de elementos. Edilson Borges, junho de 2024.
